Využitie terestrického 3D skenovania pre diagnostiku skladovacích nádrží

Silvester Hradiský

V rámci môjho príspevku predstavím moju diplomovú prácu, ktorá bola zameraná na využitie terestrického 3D skenovania pre diagnostiku skladovacích nádrží. Diplomová práca bola ocenená na Spoločnosťou Slovnaft ako jedna z troch výherných prác v súťaži „NajDiplomovka 2020“.

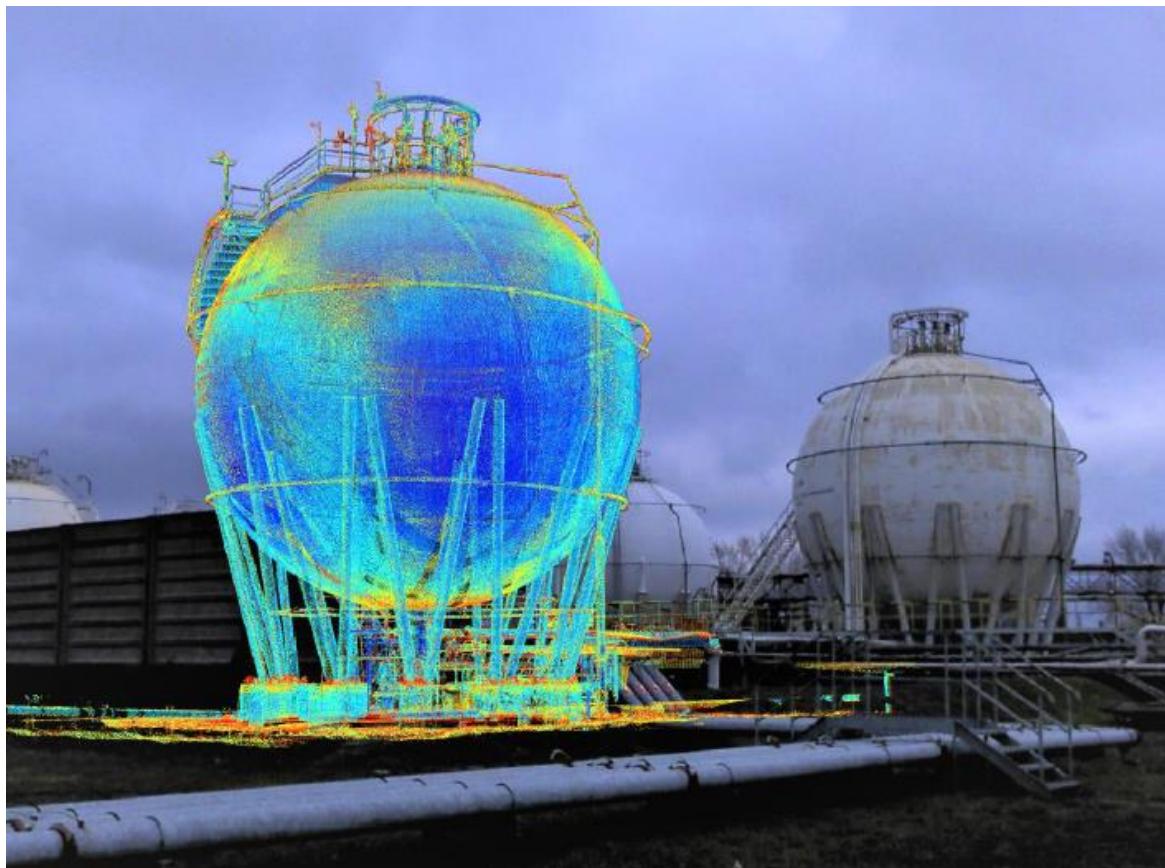
Obr. 1 3D sken guľového zásobníka

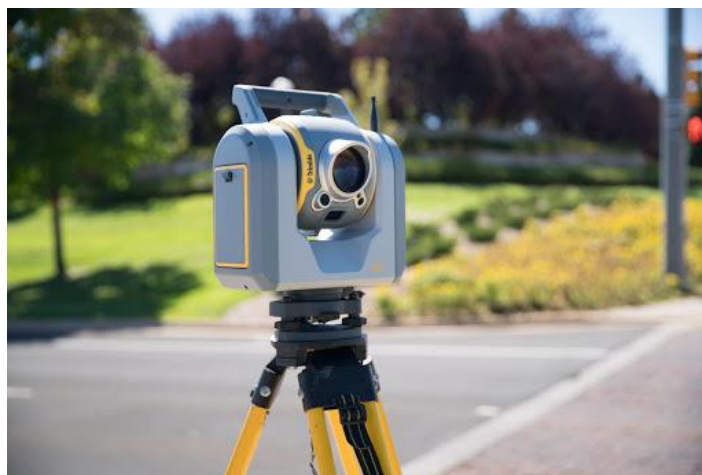
Obr. 2 Trimble SX10

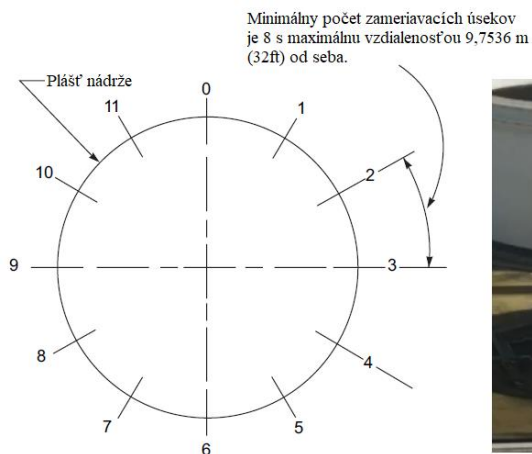
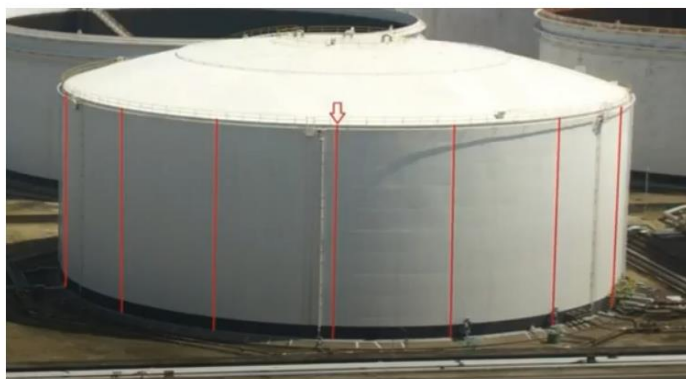
Po spojení, úprave a vyčistení skenu je pri meraní vertikality najdôležitejšie rozdeliť nádrž na časti zvané profily alebo „stations“. Rozloženie a počet meraných úsekov je definovaný v norme API 653 APPENDIX B. Základom sú štyri diametrálne rozmiestnené meracie čiary a medzi nimi podľa parametrov nádrže a presnosti určený počet sekcií. V každej sekcii potom možno vidieť presný rozsah vertikality od dokonalej roviny. Výsledky sa vyhodnocujú vždy porovnávaním sekcií oproti sebe (napr. station 2 a 8). Generovanie sekcií je pri najnovších softvéroch automatické a ich počet závisí od priemeru nádrže a za predpokladu ich väčšieho množstva sa zvyšuje presnosť vyhodnotených údajov.

Obr. 4 Meracie profily vertikality (tolerancie API 653)

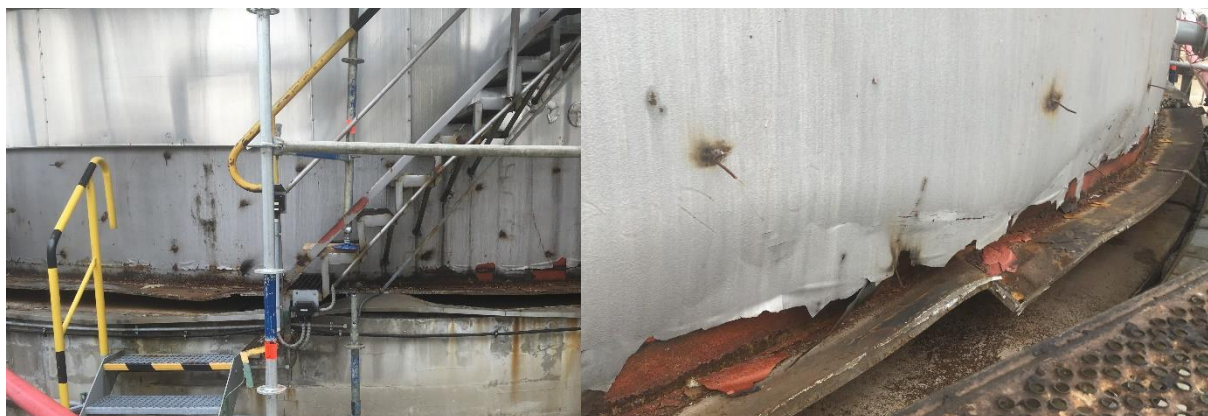
Nádrž č. 2 je atmosférického valcového typu stojatej konštrukcie s objemom 1200 m³, priemerom 12,387 m a výškou 10 m vyrobenou v roku 1967. Počas príprav na generálnu opravu nádrže sa parou čistil medzi priestor dvojitého dna. Počas parenia sa začal v medzipriestore zvyšovať tlak a došlo k poškodeniu, vplyvom čoho sa celá nádrž zdeformovala a zdvihla od betónového základu o cca 150 – 200 mm. Dno nádrže bolo poškodené nevratnou deformáciou a plechmi ohnutými do tvaru V na mieste napojenia dna na plášť. Rovnako bol poškodený aj betónový základ nádrže.

Obr. 8 Poškodenie dvojitého dna nádrže č. 2

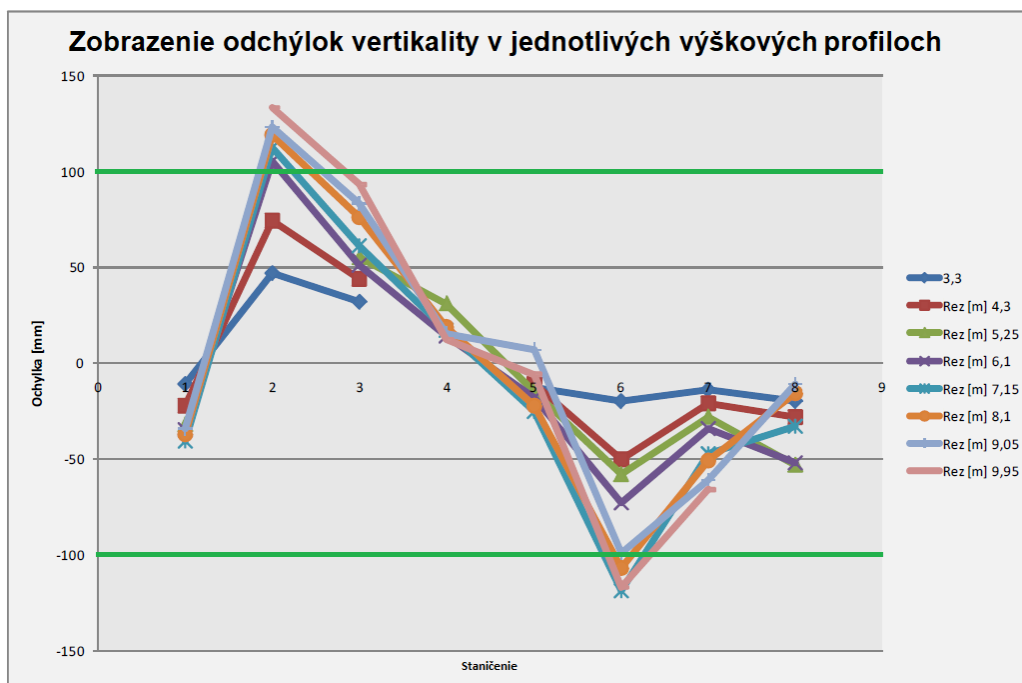
Terestrickým laserovým skenovaním bolo vykonané zameranie skutočného stavu vonkajšieho plášťa vypustenej nádrže, ktoré sa uskutočnilo v apríli 2019. Analyzovali sa namerané parametre vertikality a kruhovitosti vykonaných na deviatich horizontálnych

profiloch a ôsmich kontrolných bodoch po obvode nádrže v miestnom súradnicovom a výškovom systéme. Zvolil sa obmedzený počet meracích bodov v tvare tak, aby čo najlepšie pokryl plochu nádrže kvôli izolácii, ktorá sa musela v zameraných úsekoch demontovať. Procesom terestrického laserového skenovania sa predišlo veľmi komplexnej oprave nádrže, čo by predstavovalo odrezanie pevnej strechy a demontáž plávajúcej strechy spolu s odstrojením od elektronických zariadení a zaistenie plášťa kvôli odrezaniu jeho spodnej časti a výmene. Celá procedúra výmeny spodnej časti dna by bola podľa oddelenia spoľahlivosti riskantná z hľadiska HSE (BOZP) udalostí. Na dne sa nachádzali napnuté plechy v deformovanom stave a tie by počas rezania mohli odskočiť a pri uvoľňovaní pnutia poraniť pracovníkov údržby. Posledným dôležitým krokom by bolo vyrovnanie ovality plášťa, aby sa plávajúca strecha počas prevádzky nezasekla. Vysoký cenový odhad s neistým výsledkom opravy zapríčinil vyradenie nádrže z prevádzky. TLS za náklady blížiac sa 1% odhadovanej sumy opravy dodalo špecifické údaje o celkovom geometrickom stave nádrže a veľkou mierou rozhodlo o ďalšom postupe pri posudzovaní nádrže a predídení veľmi nákladnej opravy.

Obr. 9 Graf vertikality nádrže č. 2

V prípade nádrže č. 2 technicko-ekonomické zhodnotenie preukázalo, ako použitie TLS jednoznačne vyvrátilo potrebu náročnej a nákladnej opravy. Meranie zistilo vychýlenie aj na vrchu nádrže a oprava by sa stala ekonomicky neefektívnou.

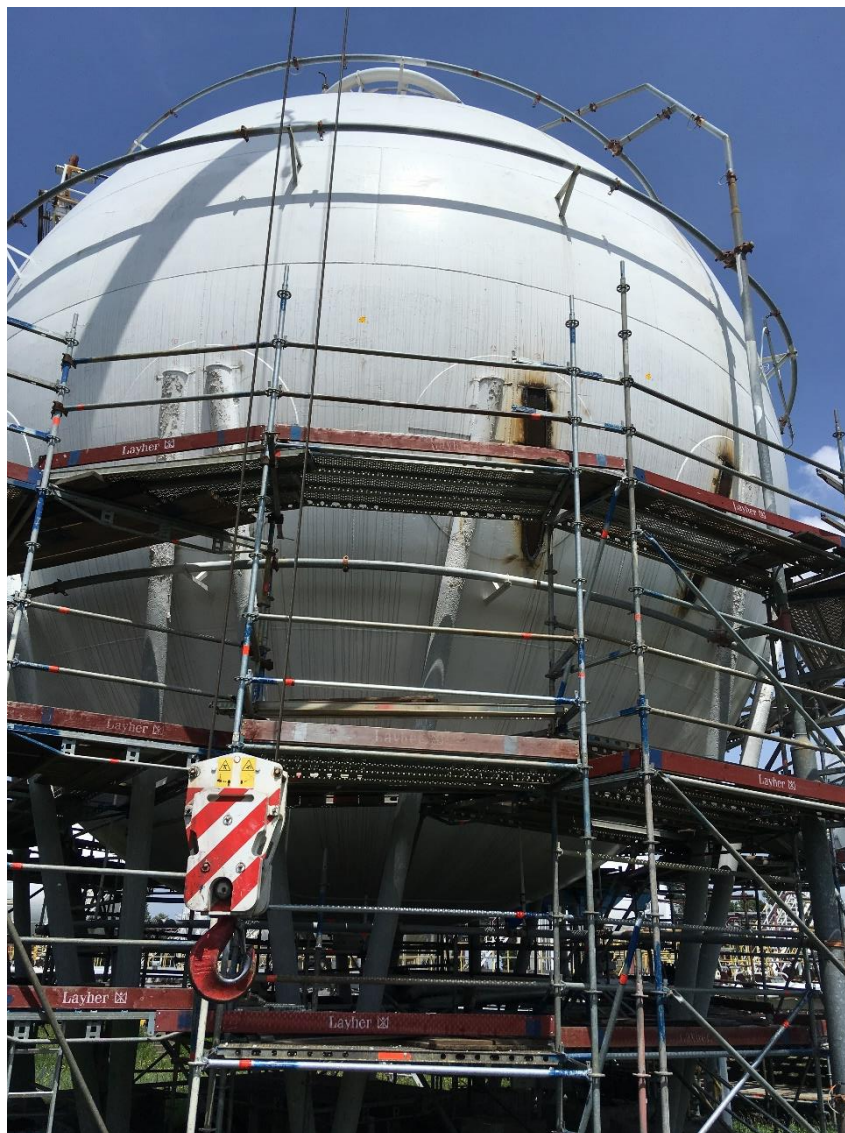
Guľové zásobníky, ako nádrž č. 3, patria v rafinérii Slovnaft k najrizikovejším skladovacím zariadeniam. Mimoriadne dbanie na ich stav a údržbu je základom bezpečnej prevádzky. Výmena podperných nôh je veľký zásah do konštrukcie tohto zariadenia, aj keď do uskladňovacej časti (gule) nie je priamo zasahované. Výmena nôh vyžaduje zložité statické výpočty a postupy, no z hľadiska pridanej bezpečnosti je veľmi podstatné presné zmeranie polohy, osi a rozmerov zásobníka. Referenčné parametre sa môžu porovnať s tými, ktoré dodá meranie po oprave a z údajov sa zistia všetky hodnoty vychýlenia alebo zmeny tvaru guľového zásobníka. Pri tomto type skladovacieho zariadenia je cena za geodetické merania TLS len malou čiastkou vzhľadom na riziká spojené s ohrozením ľudských životov a prevádzky pri fatálnom nerušení geometrie. Z celkových nákladov na revíziu zásobníka oba skeny predstavovali len 4,6 %.

Obr. 10 Výmena nôh guľového zásobníka (nádrž č. 3)
